福島県内における被災状況調査

1. 須賀川市内

調査日：平成23年4月22日、24日

2. 浜通り北部

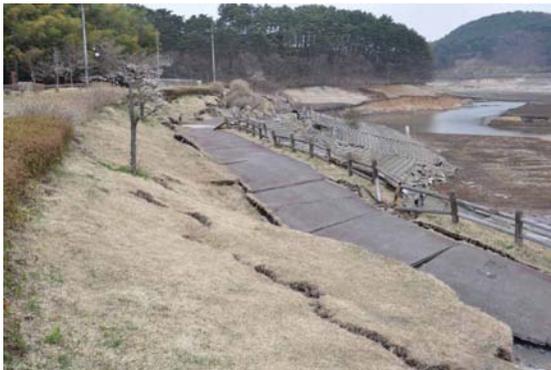
1 水が流出してしまった藤沼貯水池

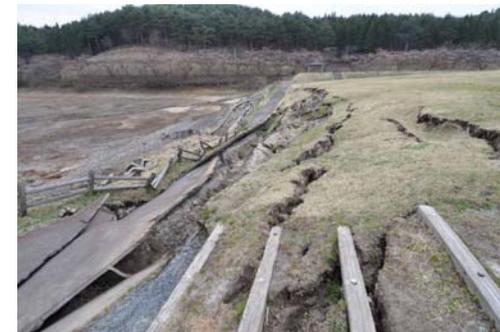
2 公園護岸の湖に向かったすべりとはらみだし

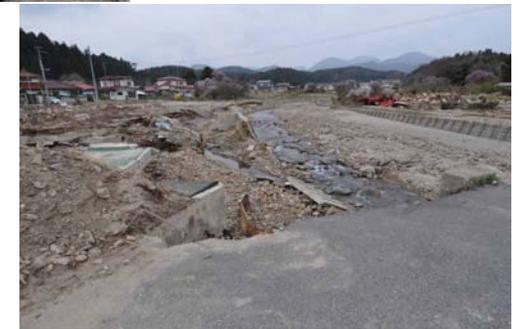
3 貯水池決壊の土石流により、被害を受けた住宅地

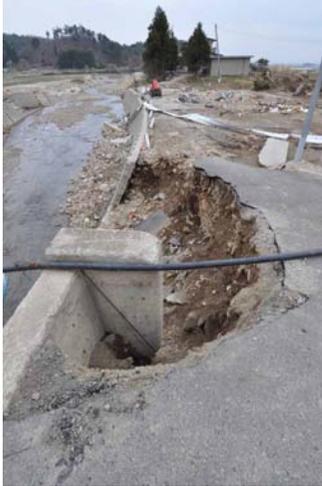
4 土石流により損壊した
橋脚部分

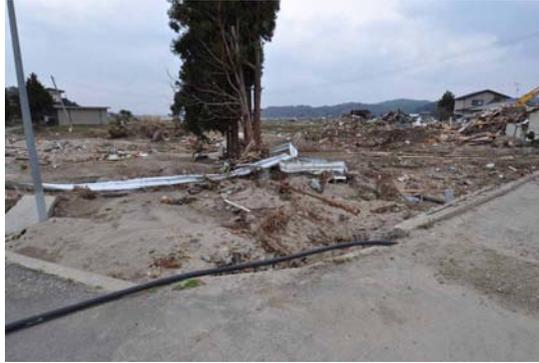
5 土石流に耐えた屋敷林、
がれき撤去

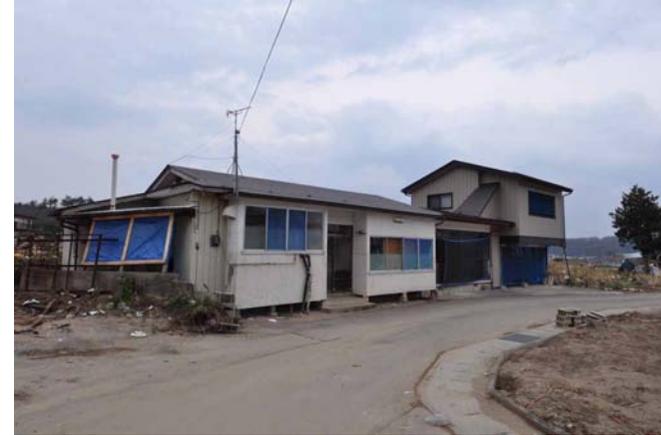
6 流出を免れた家屋

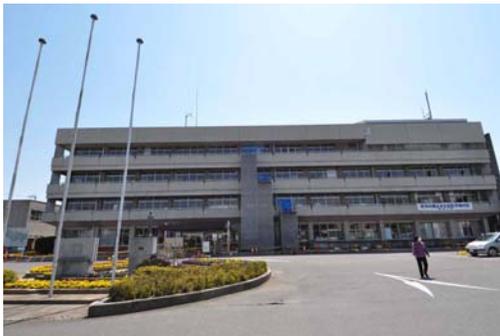
7 被災して使用不可能になった須賀川市庁舎

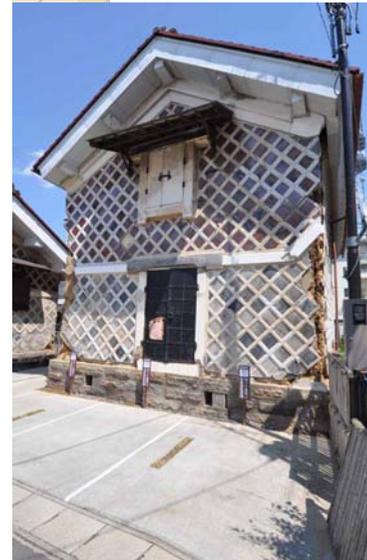
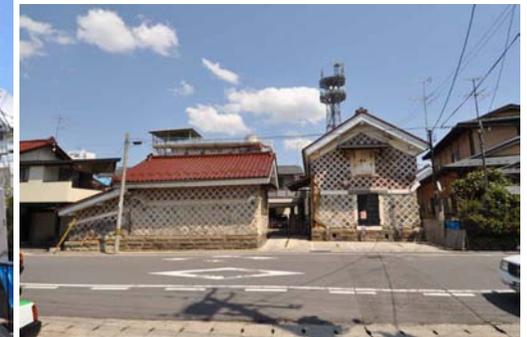
8 市役所周辺の被災した
歴史的建築物

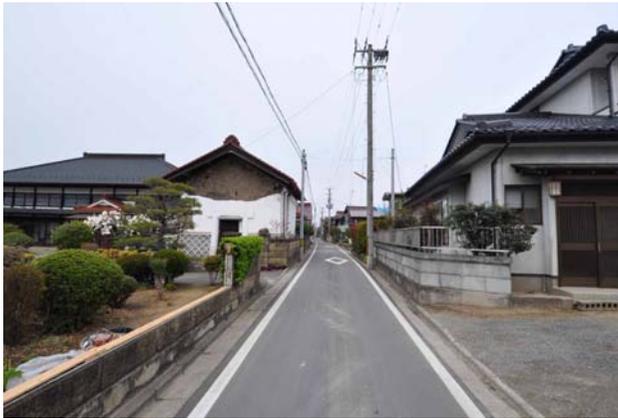
9 被災した土蔵

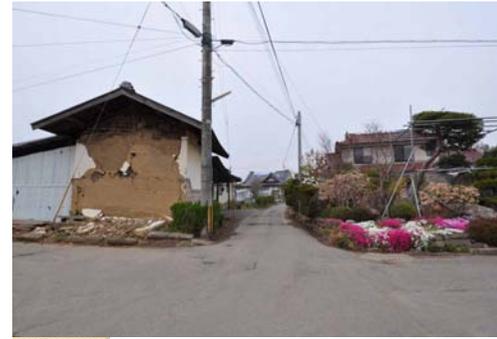
10 被災した土蔵、家屋の屋根

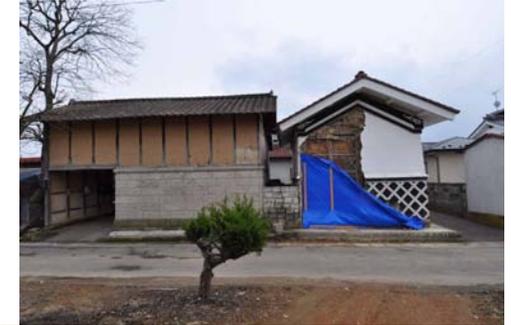
11 被災した土蔵

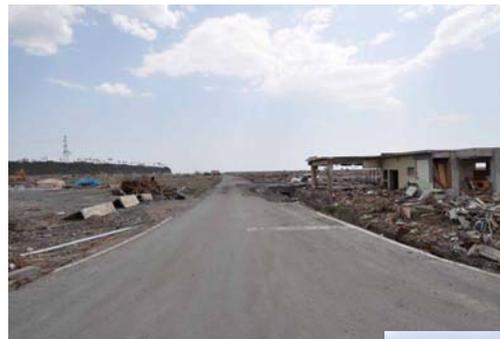
1 全建物が流失・全壊。
左高台の緑は東北電力グリーンパーク

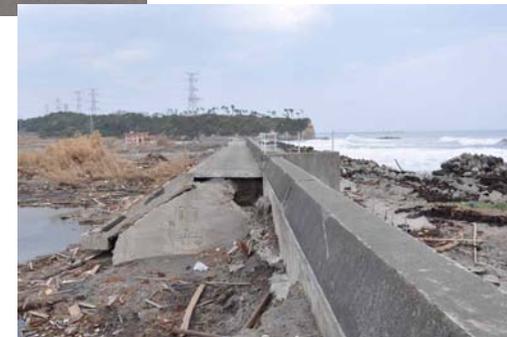
2 破壊された防潮堤、奥が東北電力グリーンパーク

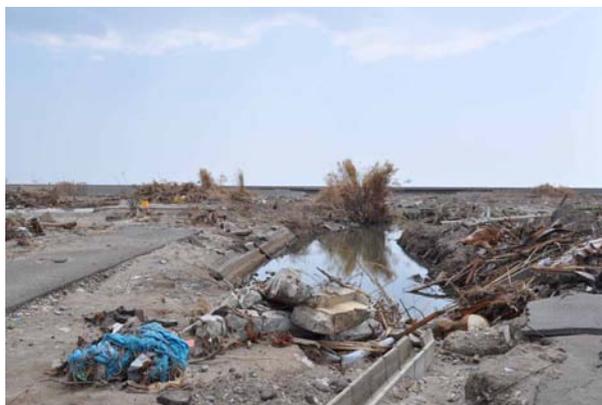
3 植物も壊滅

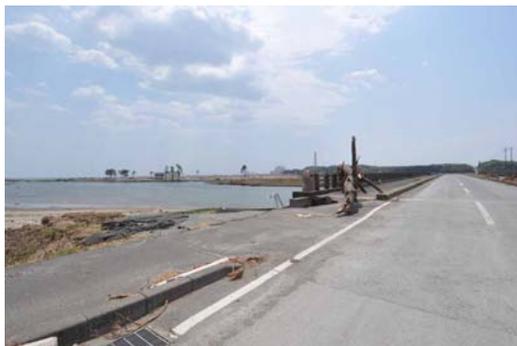
4 真野川河口付近の真島橋の欄干上に打ち上げられた防潮林の流木

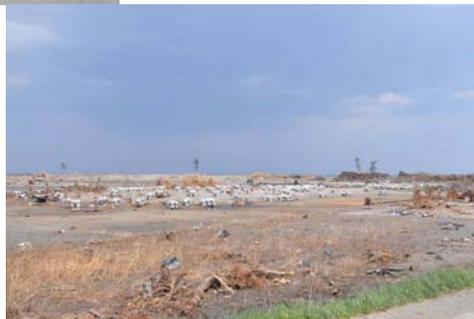
5 真野川河口付近の建物は全て流失し、消波ブロックが散乱している

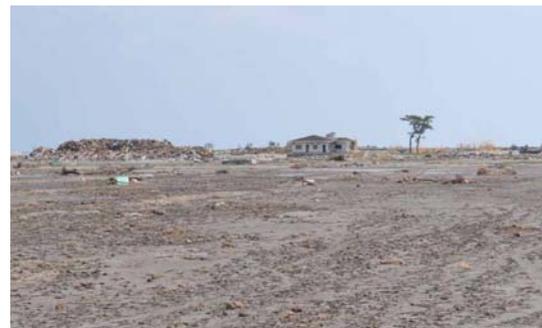
6 倒壊した建物と流木の瓦礫の山

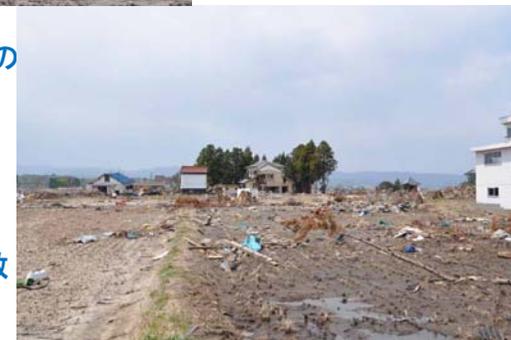
7 家屋流失を防いだ屋根敷林

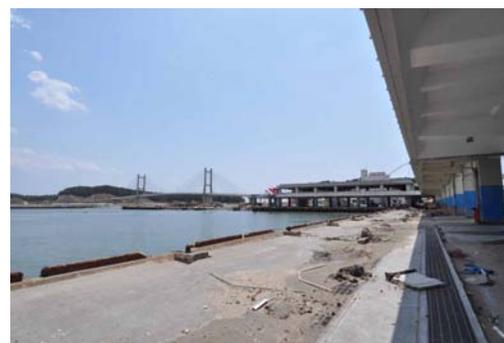
8 破壊された相馬漁港

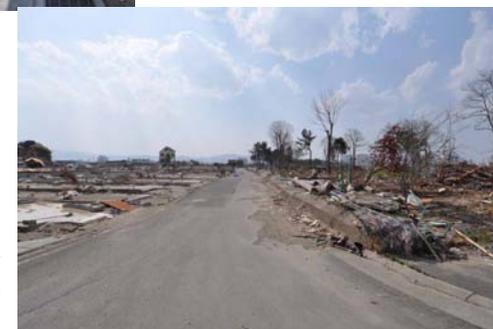
9 相馬港 (右) と市街地の緩衝林・公園は倒木多数

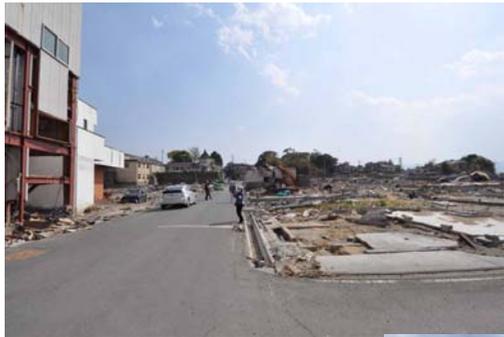
10 低地部の建物はほぼ壊滅

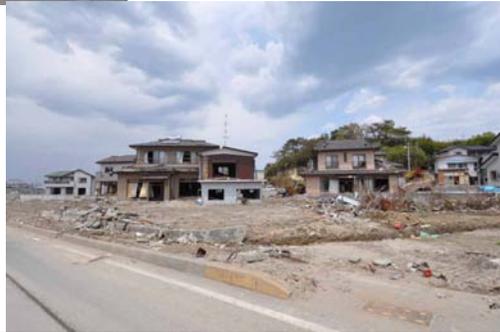
11 少し高台にある家屋は倒壊・流失を免れている

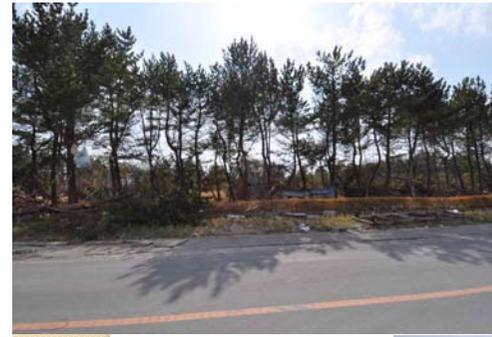
12 相馬港2号埠頭付近の防潮林の倒木、幹折れが多数見られる

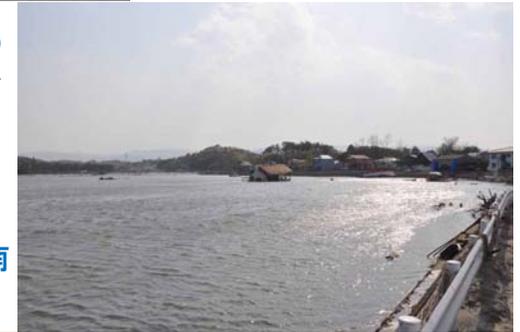
13 相馬港・相馬漁港の南に位置する松川浦

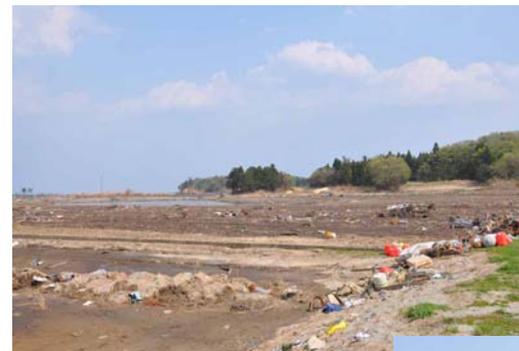
14 磯浜漁港付近の流失した建物のがれきが散乱

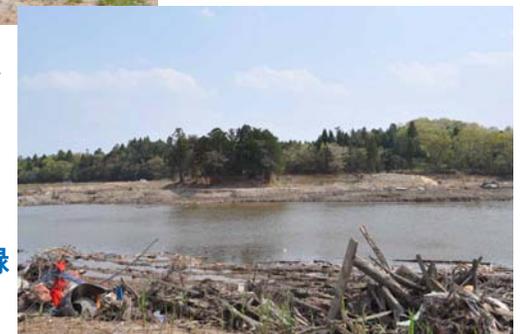
15 「磯の水神社」の常緑広葉樹林が残存

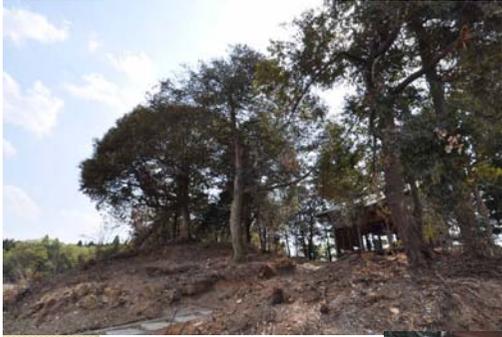
16 「磯の水神社」の常緑
広葉樹林

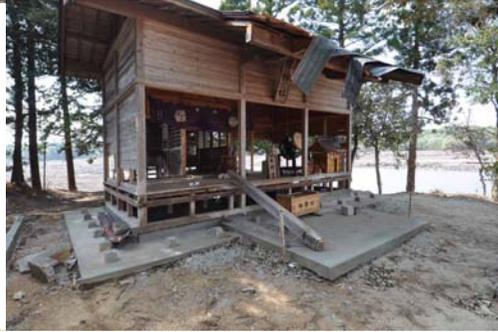
17 神社は浸水したが流失
を免れている
