### ジャカルタ郊外集落内の小規模池（コラム）の分布・利用実態と消失リスクに関する研究

Study regarding distribution, usage conditions, and disappearance risks of small pond (Kolam) in peri-urban areas of Jakarta

**Abstract:** This study was conducted in Poris Gaga which is a peri-urban village of Jakarta. We investigate the distribution and conditions of small ponds (Kolam). Kolam was classified using by DCA and cluster analysis with 106 existing ponds and subjects of usage conditions. In the result, there were a total of 119 ponds. Among them, only 45 ponds are used, 53 ponds are deserted and 21 ponds have already disappeared. Most of utilization purpose of Kolam are fish farming, and other top of purpose is domestic water storage mainly to household effluent, but some Kolams have a plural role. The water level of rainy season is different from dry season. The result shows Axis 1 of DCA is heavily correlated with Using condition and Application of Water storage of household effluent, and correlated with Presence of dumping garbage and inflow of household effluent. Axis 2 is strongly correlated with Application of Cultivation, and correlated with Application of Irrigation. Kolams were classified into 4 groups according t

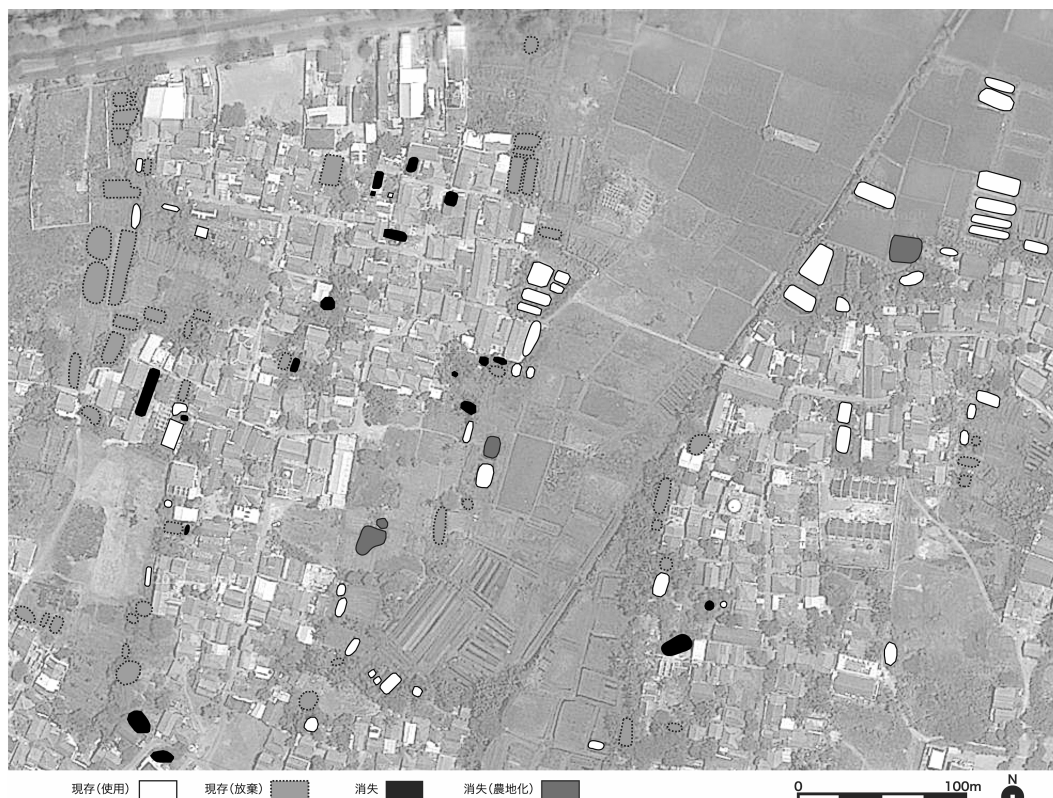
調査の結果、ポリスガガ集落周辺にはコラムが97箇所、宅地造成や埋立てなどにより消失したものが22箇所、合計119箇所を確認した（図-1）。コラムの多くは住宅と近接・隣接する形で分布しており、特に現存のものは集落縁辺部の住宅地と農地などの境界付近に分布していた。一方で、集落内部で現存しているものは少数で、他は既に宅地化されていたか、4期目の調査までに宅地化されてほぼ消失した。

図-1 ポリスガガ集落周辺のコラムの分布 (Google Earth, 2012年9月12日撮影)

おおよそ 500m 四方の範囲内に多数の小規模コラムが確認された（図－1）。他にも、現時点での聞き取りでは過去の様子や用途は確認できなかったものの、コラムであったとおぼしき窪地を数箇所確認したことから、既に宅地化されてしまったものを含め、以前はさらに高密度にコラムが分布していたと考えられる。集落内の隙間に残されたコラムの殆どは宅地化され消失しているものの、複数のコラムが存在していたことが確認されたことから、養殖などの生活資源、トイレとして利用するために、各住居に併設されていたことが推察できる。しかし、養殖魚の消費低下や浄化槽の導入などのライフスタイルの変化により使用頻度が減ったことと相俟って、人口増加に伴って住宅地がスプロールする過程で消失していったことが窺える。一方で、現存しているコラムの多くは集落の縁辺部に存在していた。灌漑用はもちろん、養殖用は農地に隣接して築造されていた。また、家庭排水の貯留用は、住宅の背後や集落外縁の耕作放棄地などの荒地に分布が集中している傾向がある（図－4）。

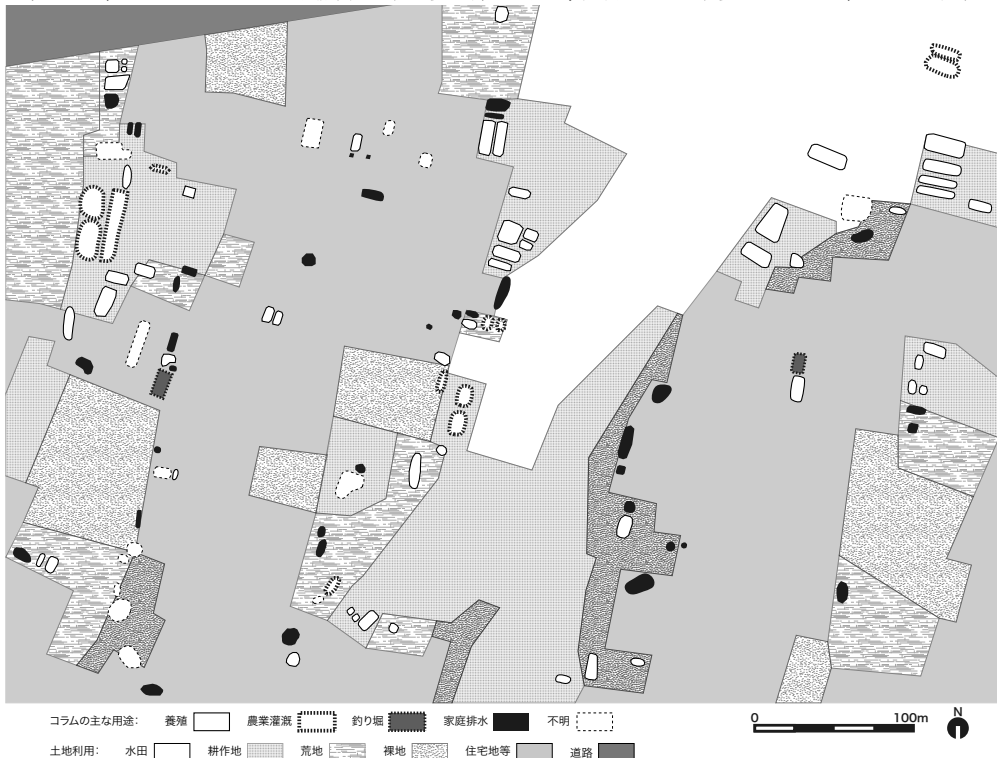
図-4 主な用途別のコラムの分布と土地利用状況 (2014年3月時点)

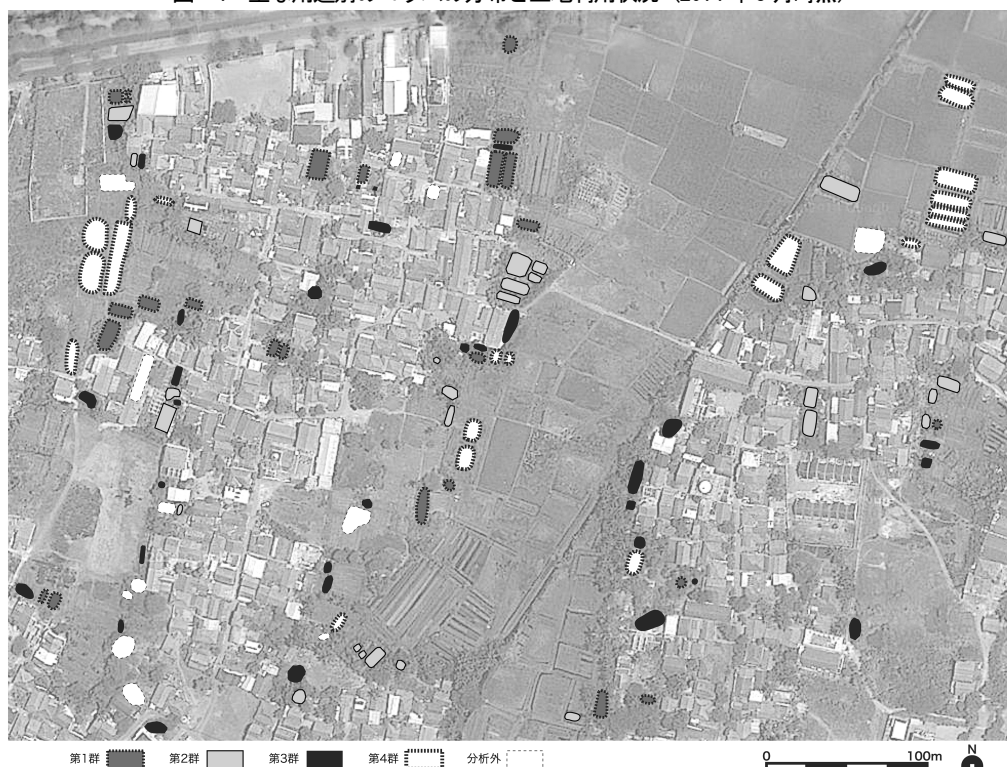
図-5 各コラム群の分布状況 (Google Earth, 2012年9月12日撮影)

面が際立つものは、不可逆的な状態にありコラムとしての再利用は図られず、埋め立てられて住宅建設用地として消失する。藪化しているものは、当研究では可逆的なものとして残存扱いしているが、消失とみなせるだろう。分析結果から示されたコラム群は、この一連の消失プロセスと対応していると言え、DCA 第1軸下方、第2軸下方に位置する第3群は、利用や管理の状態が低く、かつ積極的利用がなく、消極的利用が進んでいるコラム群であり、消失もしくは直前の状態にあると考えられる。第1群はまだ放棄からの日が浅く、家庭排水の排出先やゴミの投棄場所としての利用がなされておらず、また過去の用途がはっきり示されていることから第2軸の比較的上方に位置したと考えられ、消失する過程の過渡期にあたる状態にあると言える。さらに第2群はDCA 第1軸及び第2軸双方の中心付近に位置し、調査項目による傾向が把握しづらいものの、養殖用途の近くに位置していることから、従来のコラムの姿を示していると言えるが、ライフスタイルの変化などに追従する形で放棄が進むことで、今後さらなる消失が進む可能性があるだろう。以上より、消失リスクは第3群、第1群、第2群の順で高く、第4群が最も消失の可能性が低いと判断できる(図一5)。
