福島県内における被災状況調査

1. 須賀川市内

調査日：平成23年4月22日、24日

2. 浜通り北部

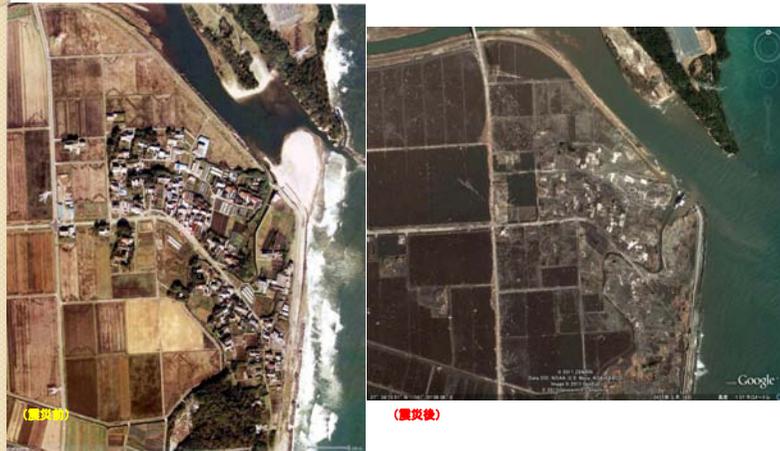
新田川河口の南側の防潮堤の損壊が大きく、後背地の建物はほとんどが流失し、また倒木、流木の被害が大きい。河口北側の東北電力グリーンパークは、高台になっていることから倒木、流木などの被害が少ない。

1 全建物が流失・全壊。
左高台の緑は東北電力グリーンパーク

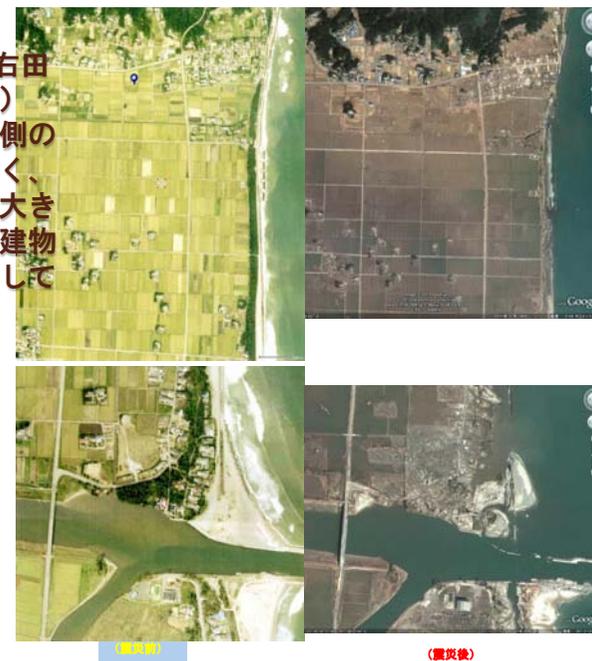
真野川河口及び北側の防潮林の損壊が大きく、倒木、流木の被害が大きい。また、後背地の建物の多数が流失・全壊している。

4 真野川河口付近の真島橋の欄干上に打ち上げられた防潮林の流木

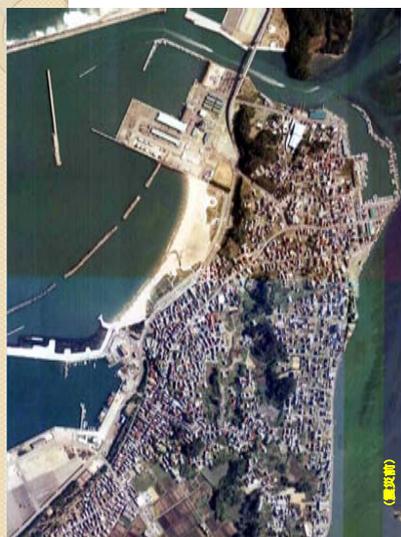
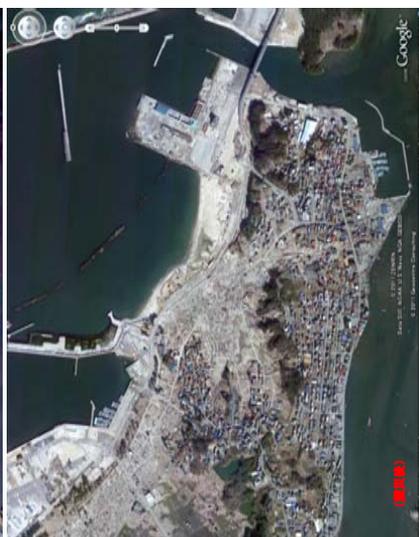
8 破壊された相馬漁港

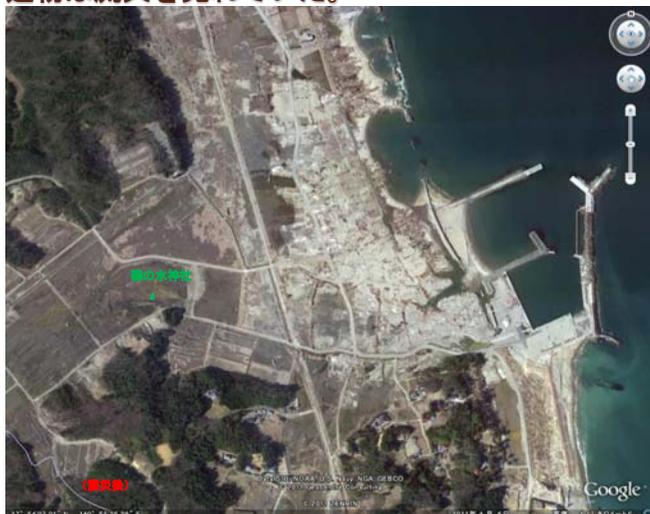
D)宮城県山元町磯浜漁港付近（写真14～17）
 磯浜漁港付近の建物は壊滅しほぼ流失しているが、スダジイの優占する常緑広葉樹林が成立している小丘陵地斜面にある「磯の水神社」の建物は流失を免れていた。

14 磯浜漁港付近の流失した建物のがれきが散乱
